岩崎工場跡地の土壌・地下水調査結果と今後の対策について

2002年8月27日

大阪ガス株式会社

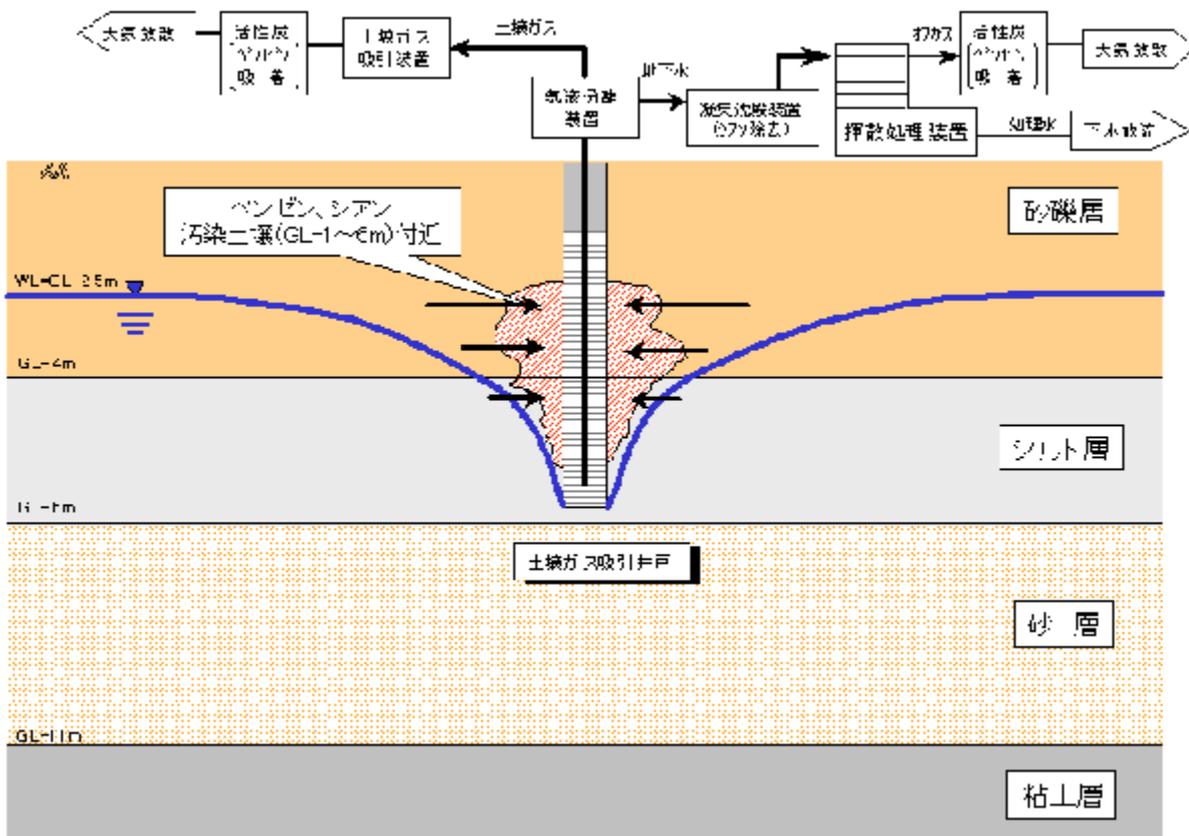
2. 対策処理フロー

- ・ベンゼン 土壌ガスを吸引し、活性炭に吸着させ除去する
- ・全シアン 揚水した後に、凝集剤により凝集沈殿させることで、地下水から除去する

当社は、今後、汚染土壌中心部において土壌ガス吸引および揚水処理等適切な対策を実施し、用地の環境改善を図ります。さらに、敷地内周辺部の地下水を観測井戸で継続監視していきます。

汚染土壌中心部の土壌ガス吸引および揚水処理を実施し、用地の環境改善を図る。
